医療事故情報収集等事業第74回報告書の公表について

#### 医療事故情報収集等事業第 74 回報告書の公表について

## 【1】MRI検査時の高周波電流のループによる熱傷（医療安全情報No.56）

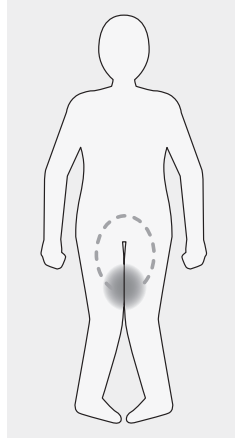
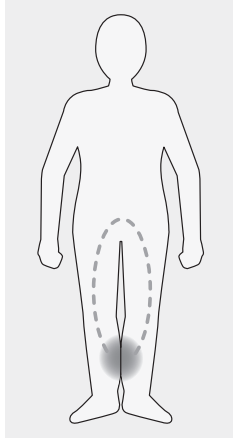
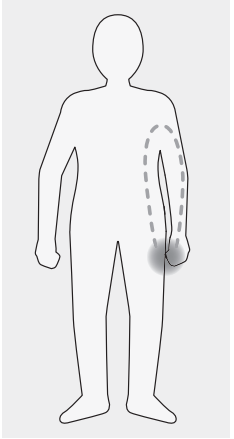
図表Ⅳ－1－7 熱傷の部位

熱傷の部位を示す。下肢に熱傷を生じた事例が多かった。

両大腿内側	両下腿内側	左手母指側と左大腿部
件数	3	1	1
高周波電流のループ（点線）と熱傷の部位

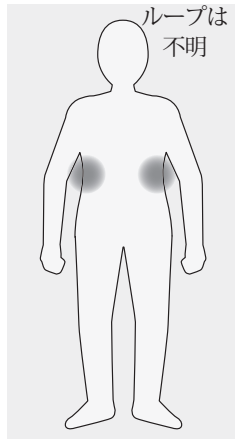
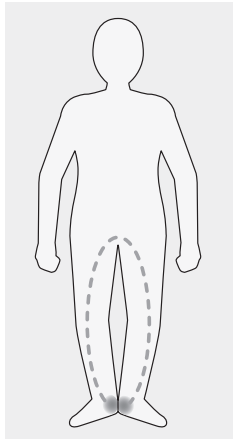
両側の季肋部	両踵部	
件数	1	1

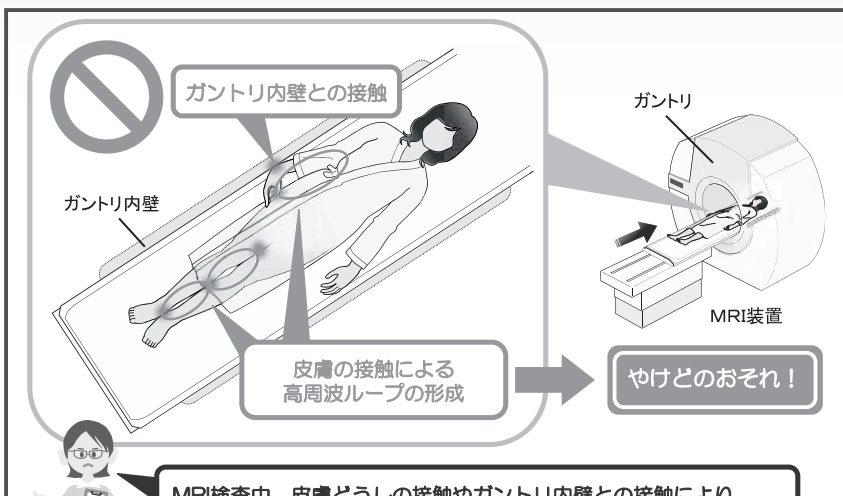
（事例4）MRI検査後、患者の大腿部内側にやけど（Ⅰ～Ⅱ程度）が発生していた。MRI検査中に、両大腿部の内側が接触していたことにより、高周波ループを形成した可能性があった。

MRI検査中、皮膚どうしの接触やガントリ内壁との接触により、誘導電流を生じ、接触部位でやけどが発生するおそれがあります。

3 やけどに関する注意事項（その1）

- ポジショニング時に、患者の腕・脚等の皮膚どうしが接触していないことを確認すること。
- 患者に対して、検査中は体位を変えたりしないなど、動かないように十分伝えておくこと。

ガントリ内壁に接触させない！

腕や脚の間に隙間をあけて皮膚を接触させない！！
