医療事故情報収集等事業 2 0 2 2 年年報及び第 7 3 回報告書の公表
について

医療事故情報収集等事業第 73 回報告書の公表について

医療事故情報収集等事業 第73回報告書のご案内

【2】酸素残量の確認不足（医療安全情報No.48：酸素残量の未確認、第2報No.146）

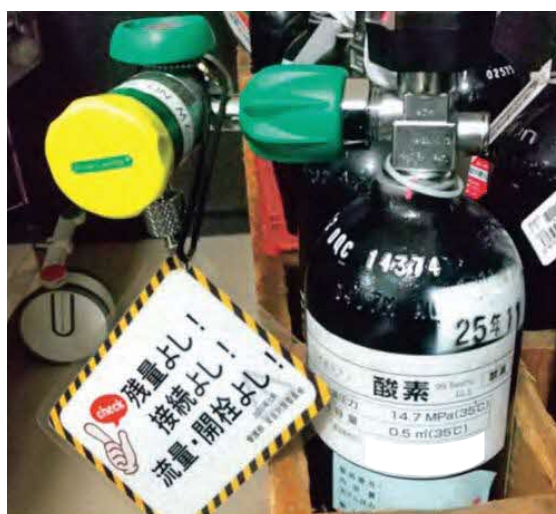
図表Ⅳ－２－２２ 酸素ボンベに使用可能時間早見表を設置した例

〈表面〉

〈裏面〉

- ・酸素ポンベに使用可能時間早見表を設置する。（複数報告あり）
- ・酸素ポンベの使用開始時は、使用可能時間早見表を用いて、どの位の時間使用することができるのか、所要時間に対して十分な残量であるか、把握する。
- ・酸素流量と酸素ポンベ内の残量から、使用できる時間を計算しておく。
- ・酸素がなくなる時間を計算し、タイマーをかけておく。
